重庆合川宏仁医院 DSA 介入放射诊疗建设项目

竣工环境保护验收监测报告表

编制单位：重庆宏伟环保工程有限公司

编制时间：2020 年 1 月

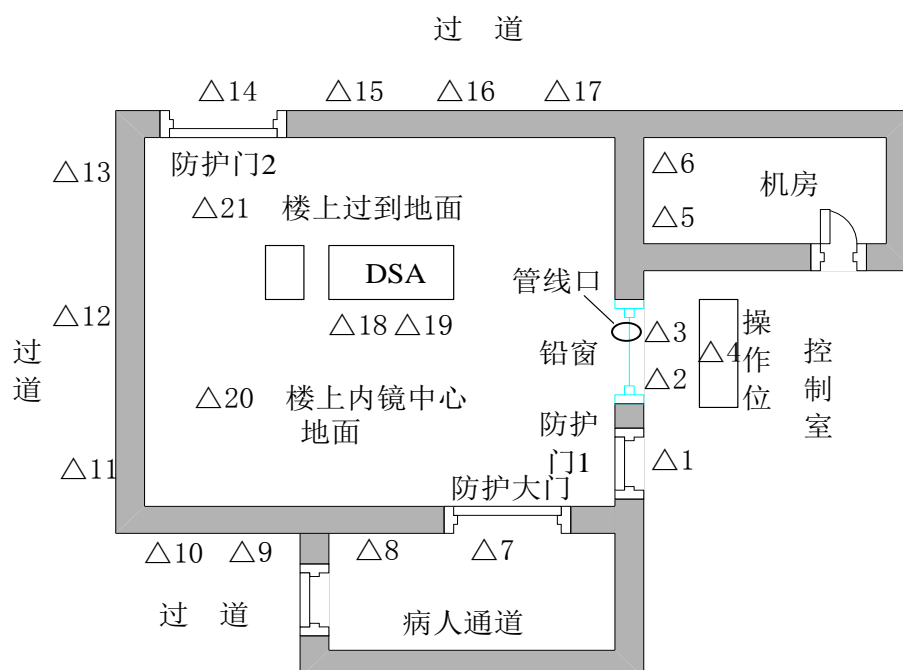
(1) 监测布点示意图：

备注：△为监测点位，该设备位于医院负一楼介入手术室，楼下无建筑。

根据表 5-3、5-4 监测结果可知，DSA 机房外周围剂量当量率在 0.10~0.22μSv/h，满足《医用 X 射线诊断放射防护要求》（GBZ130-2013）中机房屏蔽体外周围剂量当量率控制目标不大于 2.5μSv/h 的要求。第一手术位空气比释动能率在 143~286μGy/h 之间，第二手术位周围剂量当量在 58~217μGy/h 之间，满足《医用 X 射线诊断放射防护要求》（GBZ130-2013）中透视防护区（介入）工作人员位置空气比释动能率应不大于 400μGy/h 的要求。
